Fraunhofer-Institut für Holzforschung  
Wilhelm-Klauditz-Institut WKI

## Prüfbericht QA - 2015 - 0691

**Gegenstand der Untersuchungen:** Prüfung der Konsollast einer Holztraverse nach Herstellervorgaben

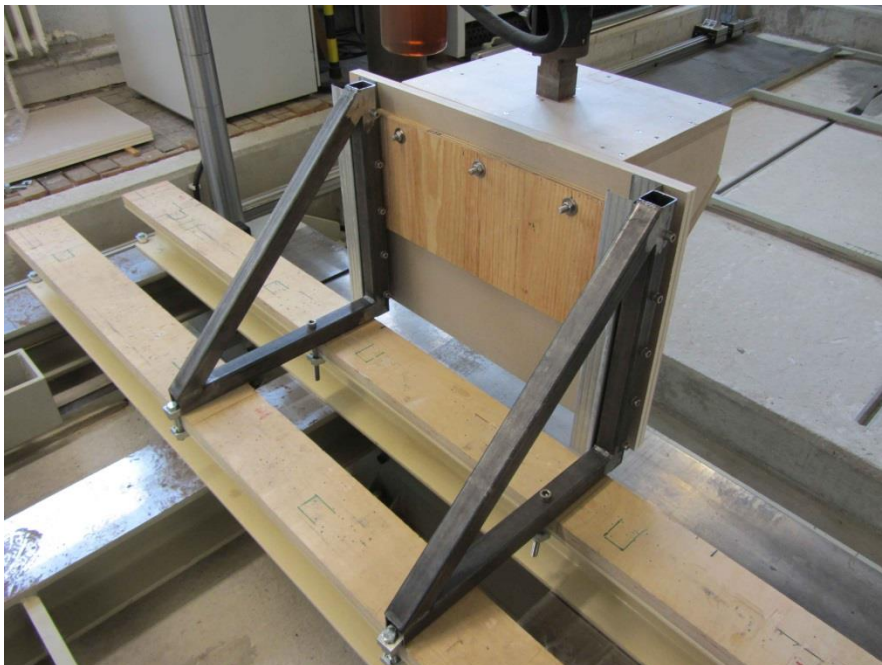
**Abbildung 5 - Exemplarischer Prüfaufbau Rückseite**

Die Konsole ist konstruktiv mit drei Schrauben durch die zwei Lagen Gipskartonplatten an der Holztraverse befestigt. Den Anlagen wurden zur Verdeutlichung exemplarisch Bilder des Aufbaus hinzugefügt. (siehe Abbildungen 4 – 7)

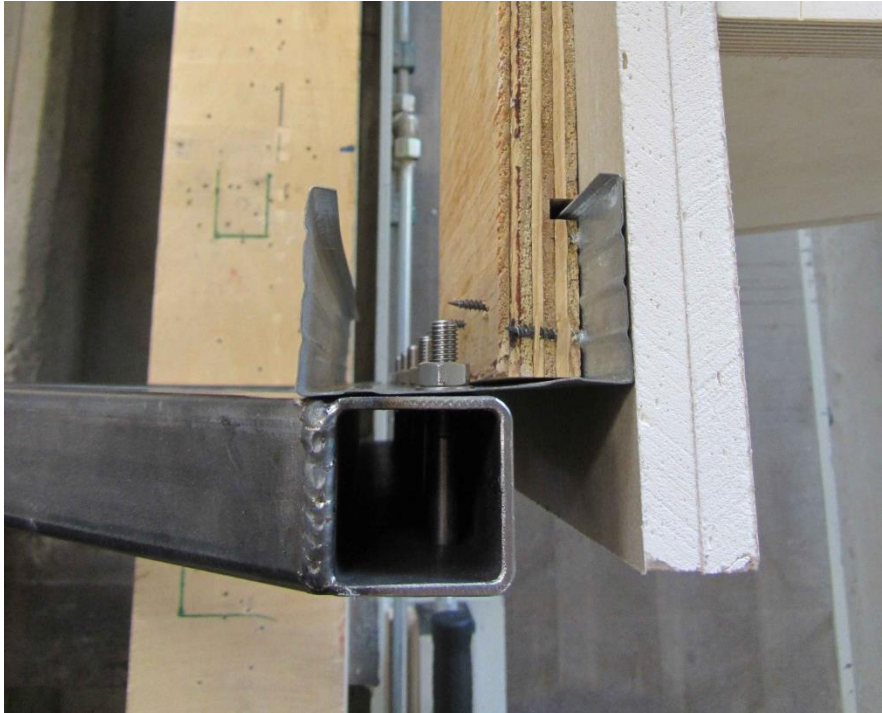
**Abbildung 6 - Exemplarischer Prüfaufbau - Nut/CW-Profil**

Zwischen 2 handelsüblichen CW-Profilen (75x50 mm<sup>2</sup>) im Abstand von 625 mm werden die Traversen mittels Schnellbauschrauben so befestigt, dass die Plattenvorderseite bündig mit der vorderen Seite des Profils ist. Dabei greift die genutete Seite der Traverse in einen Schenkel des Profils ein. Die andere Seite liegt bündig am Steg des Profils an. Pro Seite werden 5 Schnellbauschrauben zur Befestigung verwendet. Die Kombination aus CW-Profilen und Holztraverse wird vorderseitig doppelt mit 12,5 mm Gipskartonplatten beplankt. Hierzu werden pro Seite pro Gipskartonplatte 3 Schnellbauschrauben verwendet. (siehe Abbildung 1 in den Anlagen)
